## Kiinteistö Oy Kellokosken Tehtaat

### Kellokosken voimalaitospadon vahingonvaaraselvitys Oy Vesirakentaja 1.6.2006

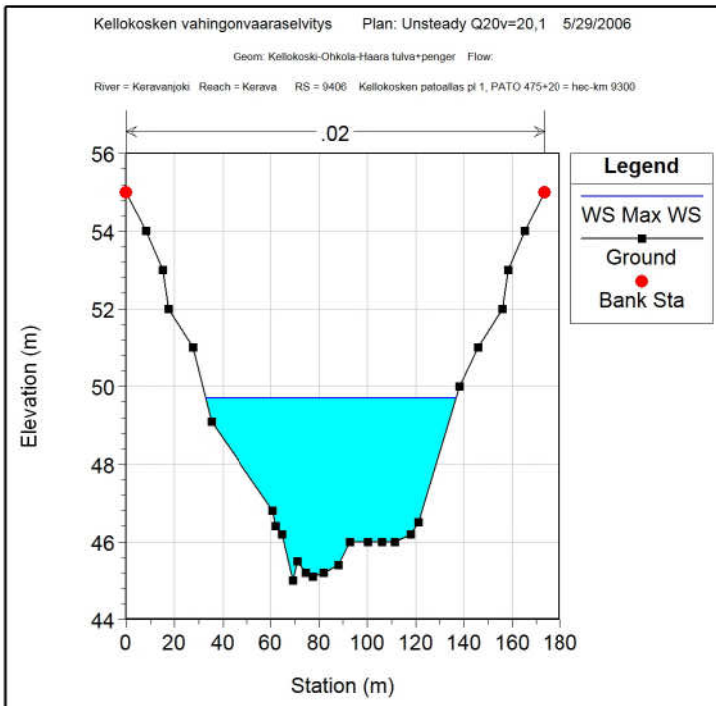
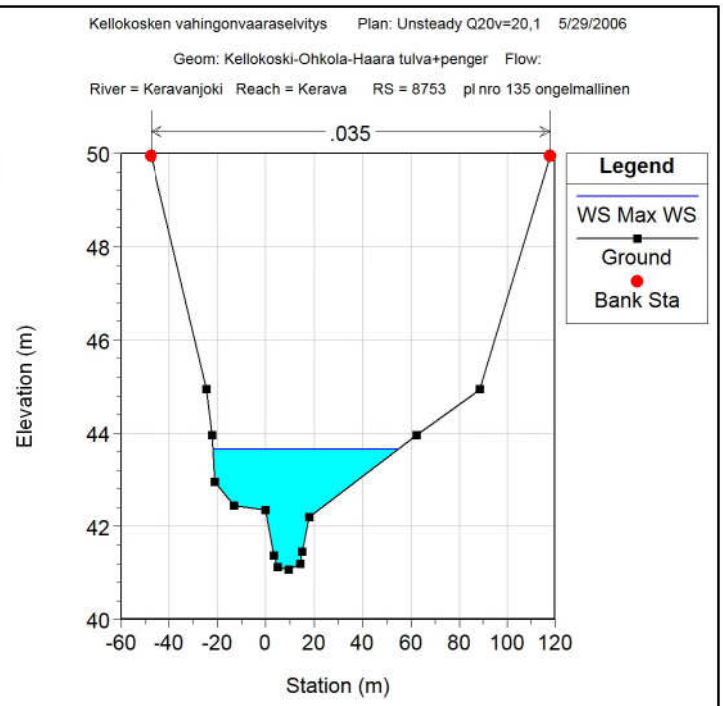
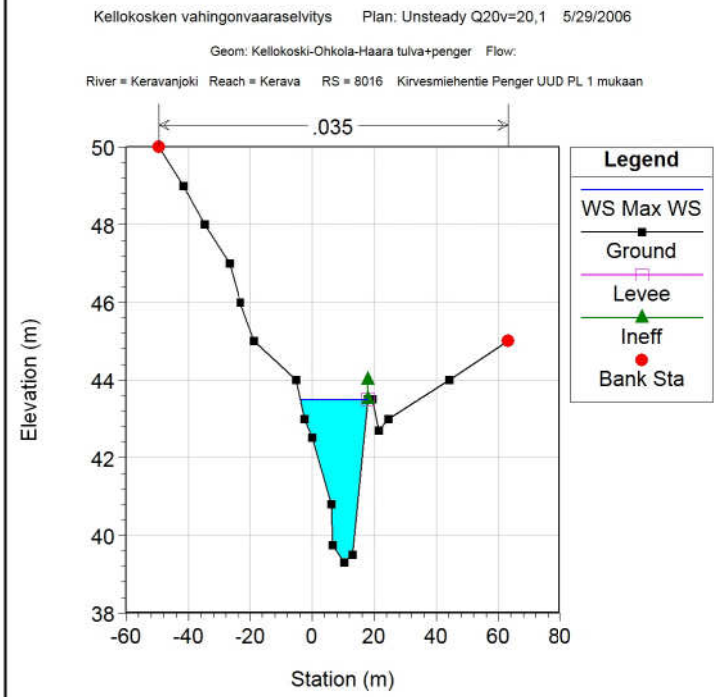
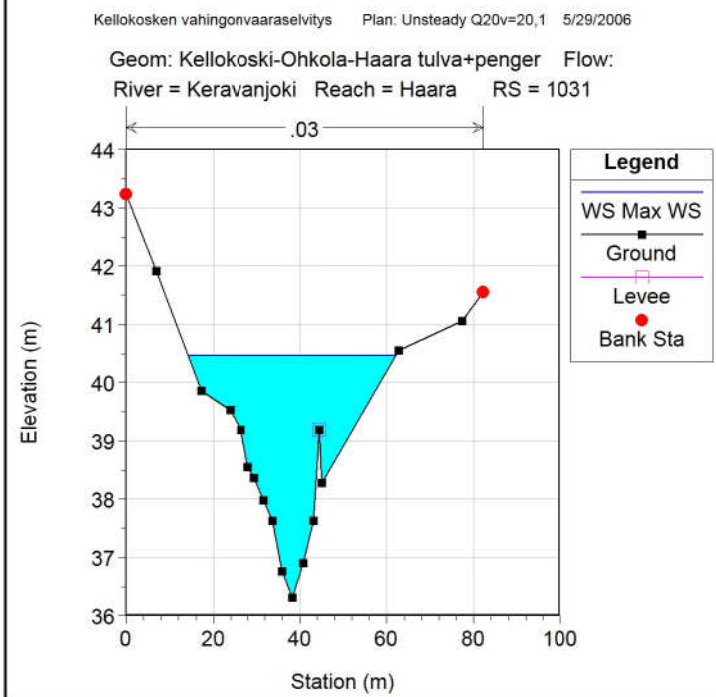
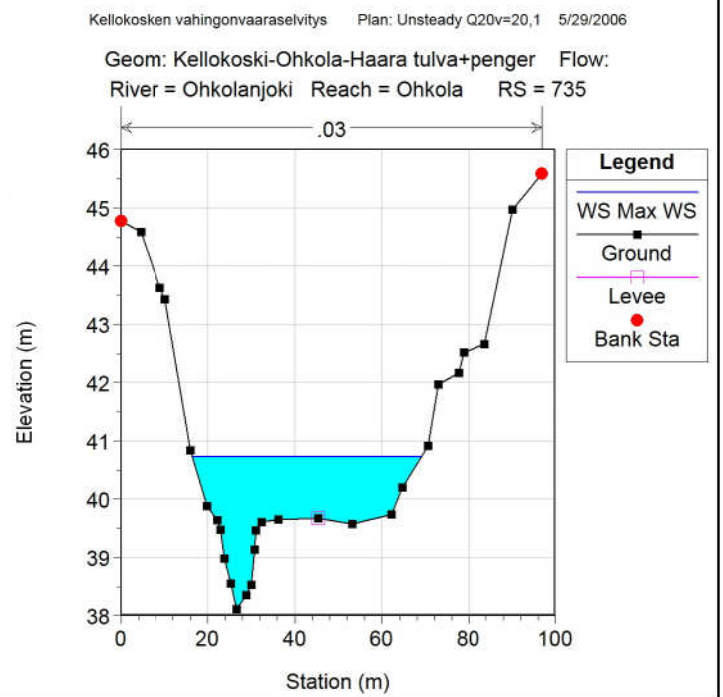
LIITE 10

# Betonipadon murtumahydrografiit, tehdasalue RS 9220

Virtaamatilanne HQ1/20

- Liite 10 Betonipadon murtumahydrografiit, tehdasalue RS 9220  
Virtaamatilanne  $HQ_{1/20}$
- Liite 11 Betonipadon murtumahydrografiit, padon ja Kirvesmiehentien väliltä  
RS 8753  
Virtaamatilanne  $HQ_{1/20}$
- Liite 12 Betonipadon murtumahydrografiit, Kirvesmiehentie RS 8016  
Virtaamatilanne  $HQ_{1/20}$
